光学ストランドを用いたひび割れ発生コンクリート壁の長期モニタリングと地震応答

日揮株式会社 正会員 ○門 万寿男
 東京大学 生産技術研究所 正会員 加藤 佳孝
 芝浦工業大学 正会員 勝木 太
 東京大学名誉教授 フェローメンバー 魚本 健人

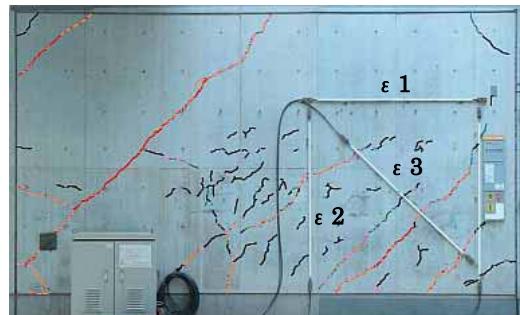
図-1 ひび割れ状況とセンサ配置

モニタリングは平成11年に竣工した首都圏にある鉄筋コンクリート造8階建の地下階の壁面で実施している。壁面には竣工後からひび割れの発生が観察されており、モニタリングを開始した2003年（平成15年）頃より顕著となっている⁽¹⁾。光ファイバセンサは、ひび割れの発生原因の推定と進行性の把握を目的として、最大、最小主ひずみ、主ひずみ角度、最大せん断ひずみが計測できるよう設置した。2011年2月に実施したひび割れ調査の結果とセンサの設置位置を図-1に示す。

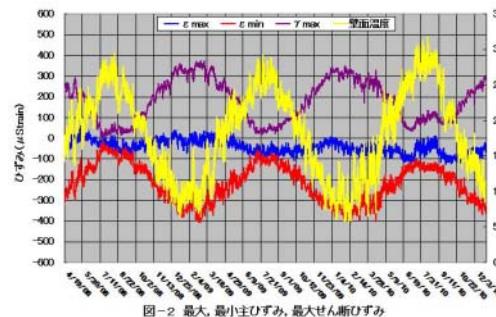
図-2 最大、最小主ひずみ、最大せん断ひずみ

の計算結果を図-2に、 ε_1 軸から主ひずみ方向までの角度を図-3に示す。常時モニタリングによる最大主ひずみ、最大せん断ひずみは温度変動に連動して変動していることを示している。一年間の最大せん断ひずみ振幅は約 $355 \mu\text{Strain}$ と非常に大きな値である。主ひずみの方向は、 ε_1 の軸に対して約 40° であり壁面に発生しているひび割れに直交する角度である。この事は壁面に発生しているひび割れの発生原因が年間の温度変動による熱変形に起因していることを示唆している。

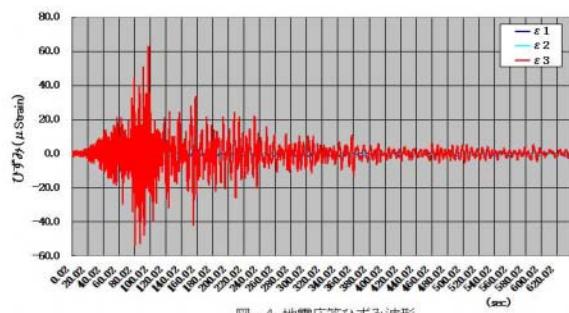
図-4 地震応答ひずみ波形

地震時の最大応答振幅は約 $116 \mu\text{Strain}$ で壁面 45° 方向、 ε_3 センサで発生している、最大せん断ひずみは約 $98 \mu\text{Strain}$ であった。地震時の主応力方向は 50° と 140° であり、ひび割れの方向および直交方向とほぼ一致していた。地震応答ひずみ応答速度スペクトルからもとめた建物の卓越振動数は約 2.3Hz であり、IT 強震計で求められたこの建物の固有振動数 2.3Hz に一致していた⁽²⁾。
