高速道路におけるリニューアル工事着手までの鋼橋 RC 床版モニタリング報告

日揮（株） 正会員 ○門 万寿男
 東日本高速道路（株） 東北支社 正会員 樋本 智
 東日本高速道路（株） 東北支社 非会員 笹沼 恭平
 東日本高速道路（株） 建設・技術本部 正会員 安川 義行

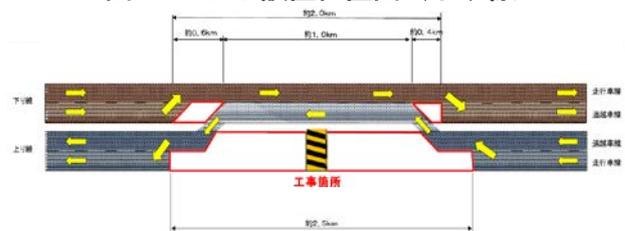
図-3 センサ設置位置図（下り線）

計測箇所は、当該橋梁床版の内、劣化度の激しい図-2、図-3 に示す橋軸直行方向 2 ヶ所 (LS-1,LS-2) とした。センサ設置状況を写真-2 に示す。

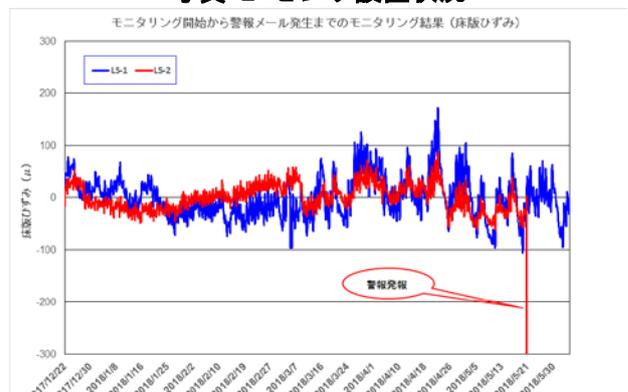
図-6 モニタリング開始からのモニタリング結果

図-6 にモニタリングを開始した 2017 年 12 月 22 日から 2018 年 6 月 4 日までの季節変化による温度影響を除去した結果を示す。なお、2018 年 5 月 11 日からは上り線の床版取替えのため下り線を対面通行に変更している。対面通行開始後 5 月 21 日 14:49:54 に LS-2 のセンサで動的閾値を超えたひずみが計測され、警報メールが発信された(赤線, LS-2)。警報メールが発信された前後の拡大モニタリング結果を図-7 に示す。警報が発信されなかった LS-1 は計測が継続されている。

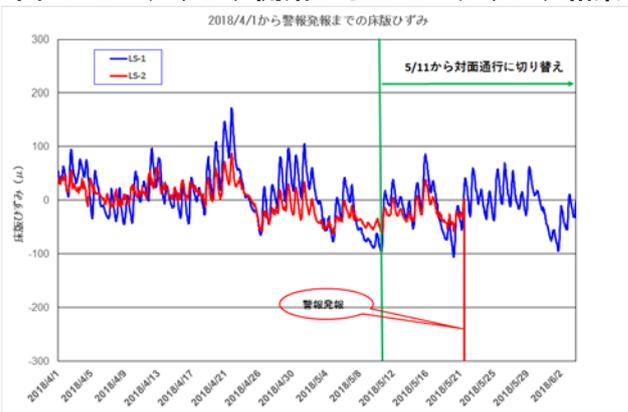
図-7 警報発報前後のモニタリング結果

警報が発報されたため現地で目視調査を行ったところ床版下面のひび割れの進行、橋面上のアスファルト舗装の沈下等の変状が確認されたためセンサを撤去し、床版を写真-3 に示す主桁からの仮受け補強を実施した。撤去センサは別の場所に移設しモニタリングを継続している。
