# IoT センサを用いた常時モニタリングによる PC 箱桁橋梁の地震時の挙動計測

日揮 (株) 正会員 ○吉村 直樹  
東日本高速道路 (株) 東北支社 正会員 樋本 智  
東日本高速道路 (株) 東北支社 非会員 倉持 尚子  
(株) ネクスコ・エンジニアリング東北 非会員 池田 昂矢

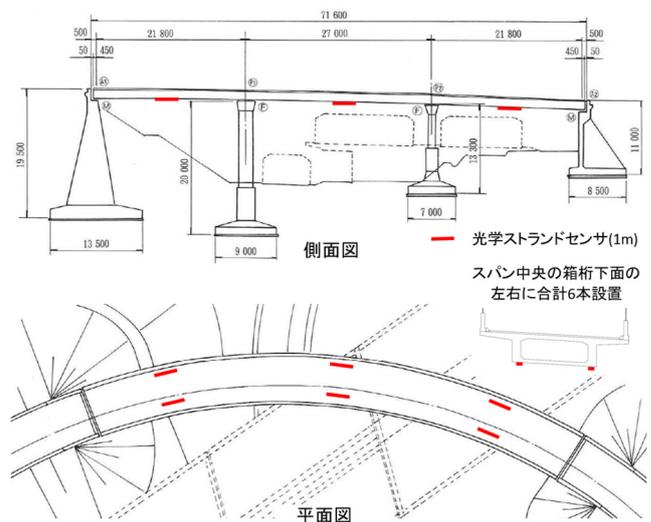
図-1 モニタリング対象橋梁

当該橋梁は、**図-1** に示す 3 径間連続 PC 箱桁の構造形式で、昭和 50 年に竣工し供用開始後約 48 年が経過しており、主桁コンクリートには ASR による材料劣化が原因と診断されるひび割れ・はくり等が確認されている。平成 29 年より材料劣化の進展の有無を把握するため IoT センサを用いた構造モニタリングを開始した。

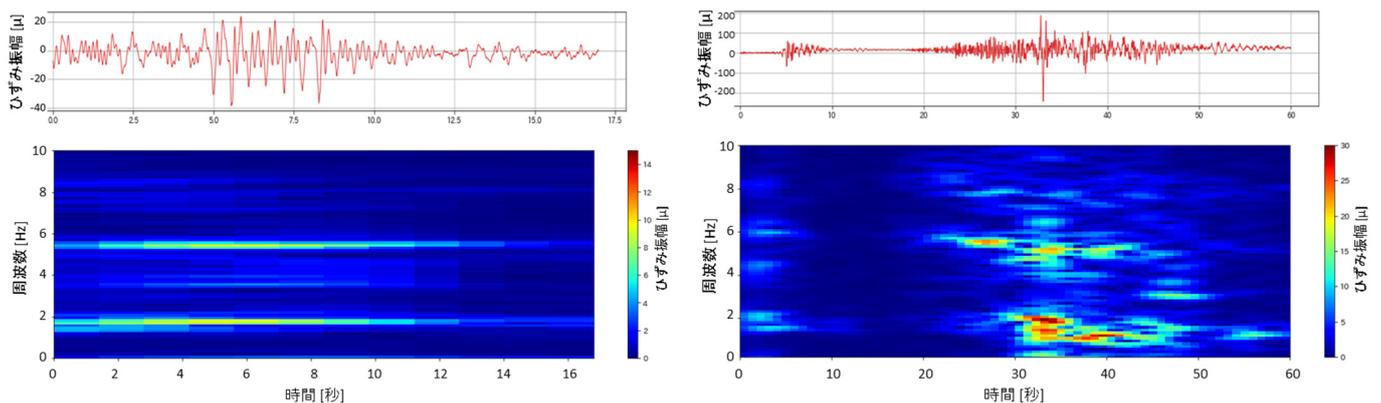
図-2 地震時のひずみ計測データおよびスペクトログラム分析結果

モニタリングを開始した2017年以降は、季節および日ごとの温度変化の影響が支配的となる安定したひずみ変動を示しており、異常を示すような挙動は確認されていない状況であった。2021年5月1日(宮城県沖M6.8 震度4)および2022年3月16日(宮城県沖M7.3 震度6)に発生した2度の地震では、PC箱桁の下面に設置している光学ストランドセンサにて、事前に設定していた閾値 $42\mu$ を超える急激なひずみ変動が生じ、アラートメールが発信された。システムが自動保存したそれぞれの地震時の動的ひずみ変動を図-2 に示す。

地震時の動的ひずみデータについてスペクトログラム(周波数分析を時間的に連続して行う手法)を用いた固有振動特性の分析を実施した。図-2 に示す2つの地震時のひずみ変動と分析結果を比較すると、規模の大きな2度目の地震では、瞬間的なひずみ振幅が $400\mu$ を超えており、スペクトログラム分析からは最大ひずみ振幅が計測された時間付近にて固有振動特性に変化を示す特徴が表れていることが確認できる。

震度6を記録した2度目の地震後に実施された現地調査では、支承ボルトの破断および橋梁両端部の伸縮装置部付近の橋面上アスファルト舗装が盛り上がる損傷が確認されたため(写真-3)、速やかに応急補修を実施した(写真-4)。現地調査では桁本体にはひび割れ等の目立った損傷が確認されていないこと、計測データから過大な残留ひずみ等も検出されていないことなどから、図-2(2)に示される固有振動特性に表れた変化は、支承構造の損傷が境界条件に影響を与えたことが原因である可能性が考えられる。なお、地震後も本システムを用いた監視を継続しており、計測値に異常は見られず、安全な交通環境を維持することができている。

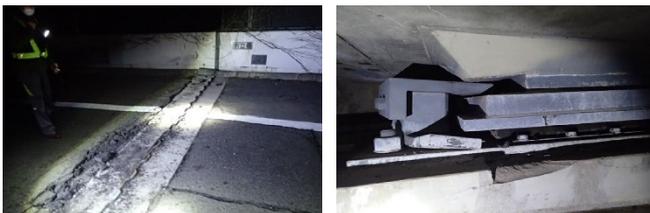
写真-3 2022年3月16日地震直後の現地調査状況

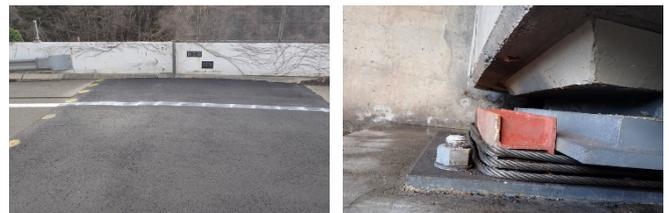
写真-4 応急補修後の状況
