光学ストランドを用いた道路橋の動的挙動モニタリングについて

(株) 間 組 正会員 ○蓮井 昭則
 (株) 宮地鐵工所 正会員 永谷 英樹
 京都大学大学院 正会員 大島 義信

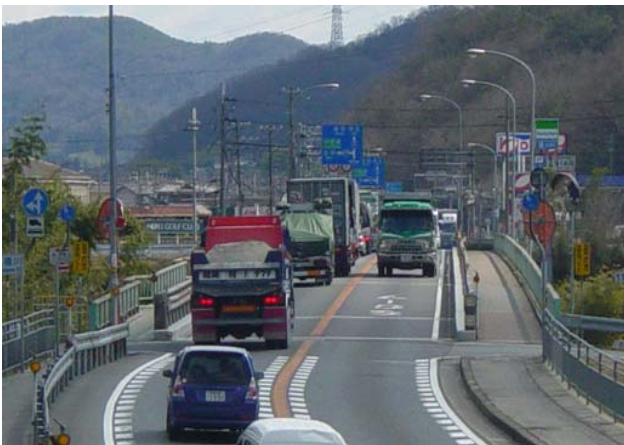
写真-1 道路面の状況

対象とした橋梁は全長187m幅員8mの2車線国道橋で，交通量は多く，昼夜の別なく長距離トラックなどの重車両が多数往来している。橋梁は供用開始後40年以上経過し，既に増設縦桁設置，床版増厚などの補強工事が施されている。道路面の状況を写真-1に，計測した径間を写真-2に示す。橋梁の形式は7径間ゲルバー鋼鈹桁で幅員は8m，2車線道路が4本の主桁で支持されるという比較的シンプルな構造である。
