Blatchford 橋、載荷試験 ウェリントン、カナダ

道路橋の載荷試験

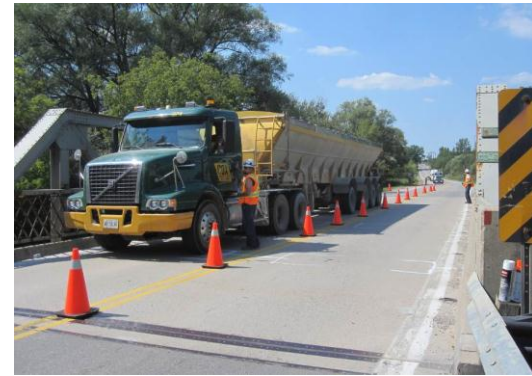
Truck T1 (35.65 tons)

Truck T2 (56.60 tons)

56トンのキャリブレーショントラックの軸寸法と軸荷重

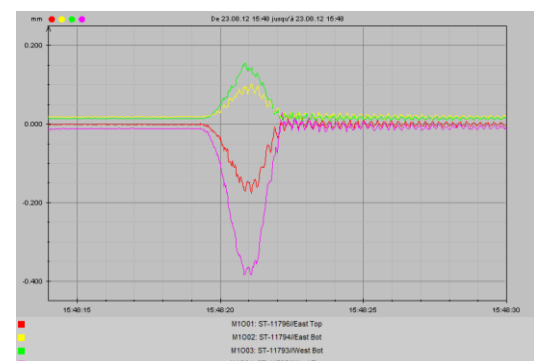
時速60キロの動的載荷試験
