# 既設長大橋のひずみ計測による挙動性状評価の可能性に関する一検討

安藤ハザマ	正会員	○澤田 純之	日揮(株)	非会員	阿南 誠一
宮地エンジニアリング(株)	正会員	永谷 秀樹	室蘭工業大学	名誉会員	岸 徳光
室蘭工業大学	正会員	小室 雅人	北海道開発局	非会員	大平 利光

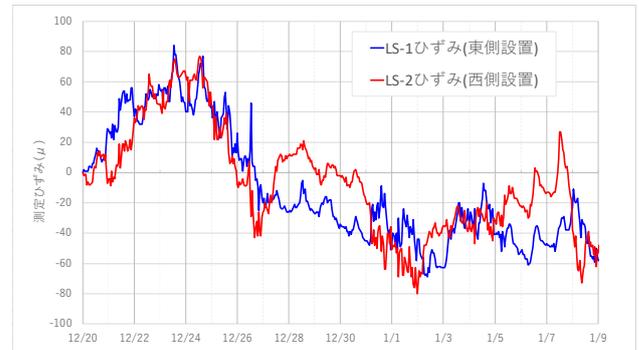
図-3には、取得した補剛桁の相対軸方向ひずみデータの例を示す。データは1data/hour(静的)で取得し、最大瞬間風速が25m/s以上の強風が観測された2020年12月20日から2021年1月9日までの期間とした。なお、データの基準は、12月20日0時とし、その時点からの相対変化量である。図より、東西に設置した個々の計測機器の波形を見ると、ひずみの増減は概ね同じ勾配を示している。一方、計測値は時間帯により一致しない状態(例えば12月21日、12月27日~12月31日、1月5日~1月8日)が確認出来、その最大差は70 $\mu$ 程度である。

図-3 各計測機器のデータ

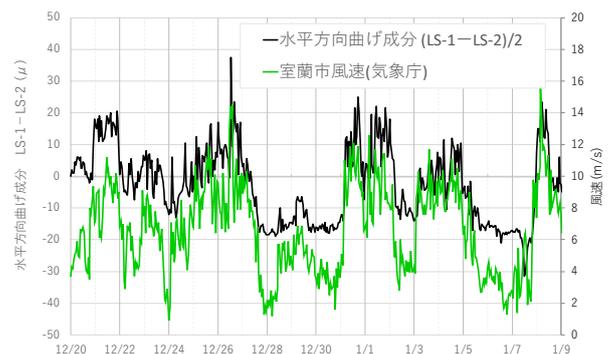
図-5には、水平方向曲げ成分データとして2測線の差分((LS-1-LS-2)/2)を算出し、室蘭市の風速データ<sup>2)</sup>と比較して示す。風速データはひずみの測定データと同様に1data/hourの平均風速データを載せている。図より、水平方向の曲げ成分はLS-1(東側)からLS-2(西側)を引いた差分のため、正の場合は基準時より東側に凸状態を示し、負の場合は基準時より西側に凸になっていることを示す。なお、気象データより計測期間中は約80%が北北西~西北西からの風であり、東~南南東の風は吹いていない。図より、水平方向曲げ成分の変動は風速と同様の挙動を示しており、両者には相関性があることが確認できる。今後、両者の相関式等による評価によって、ひずみモニタリングデータを用いることにより、風速に対応する白鳥大橋の挙動性状評価が可能になるものと推察される。

図-5 水平方向曲げ成分のデータ

本橋梁計測では、ひずみ測定による白鳥大橋の挙動性状評価の可能性について検討を実施した。本計測の範囲で得られた結果は以下の通りである。1)橋軸方向のひずみは主に環境温度変化に対応して推移する、2)風速と水平方向の曲げ成分の相関性を確認した。これらの結果は限られたデータから得られたものである。今後、詳細なデータを蓄積することによって、信頼性の高い挙動性状評価に向け、検討を行いたいと考えている。
