長尺光学ストランドセンサを用いた道路橋RC床版の疲労損傷度評価手法に関する研究

STUDY ON A METHOD OF EVALUATING FATIGUE DAMAGE FOR RC BRIDGE DECK SLAB USING LONG BASIS OPTICAL STRAND SENSORS

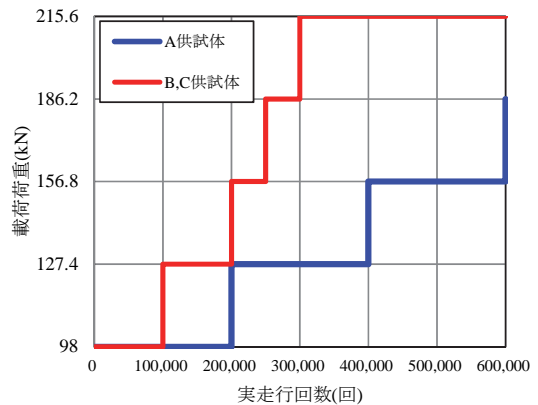
図-8 段階載荷プログラム

試験は段階荷重載荷方式により実施し、基本輪荷重をT荷重における1車輪分の荷重である98kN(10tf)とし、29.4kNずつ規定の走行回数に達した段階で載荷荷重を大きくした。A供試体では20万回以降20万回毎、B, C供試体では20万回まで10万回毎、これ以降は5万回毎に変更している。図-8に適用した段階載荷プログラムを示す。

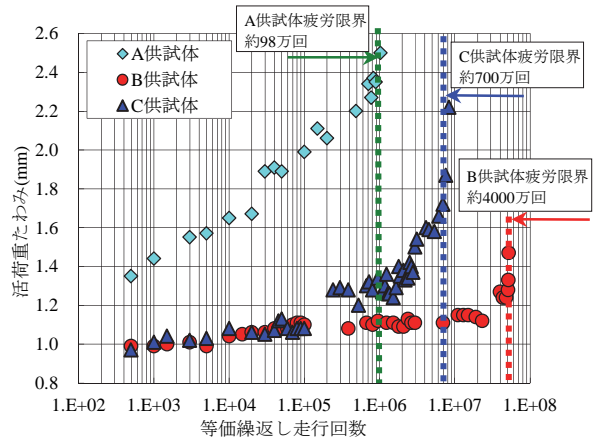
図-10 活荷重たわみと等価繰返し走行回数の関係

図-10に供試体毎の活荷重たわみと等価繰返し走行回数の関係を示す. 供試体条件や試験条件の違いにより活荷重たわみ量は異なるが、等価繰返し走行回数の増加と共に増加し、A供試体は約98万回、B供試体は約4000万回、C供試体は約700万回を境に急増し疲労破壊に至る

3供試体を比較すると、塩害を模擬したA供試体に関して、活荷重たわみは約80万回程度までは走行回数の増加と共に増加しているが、これを超えると急増する傾向を示している。水張り状態で試験を実施したB供試体は、3供試体のうち最も活荷重たわみが小さく、走行回数に伴う活荷重たわみの増加速度も小さい。また、健全な供試体であるC供試体は、約10万回までは漸増しているが、10万回を境に増加速度が変化、約100万回を超えると急増する傾向を示している。以上をまとめると、3供試体のうち予め材料劣化を発生させた状態で実施したA供試体の活荷重たわみが最も大きい値を示し、C供試体、B供試体の順になっている。疲労損傷が早期に進むと言われている水張り条件のB供試体の活荷重たわみが小さくなった原因としては、圧縮強度が他の供試体よりも大きいことと、膨張材の添加によるケミカルプレストレスの

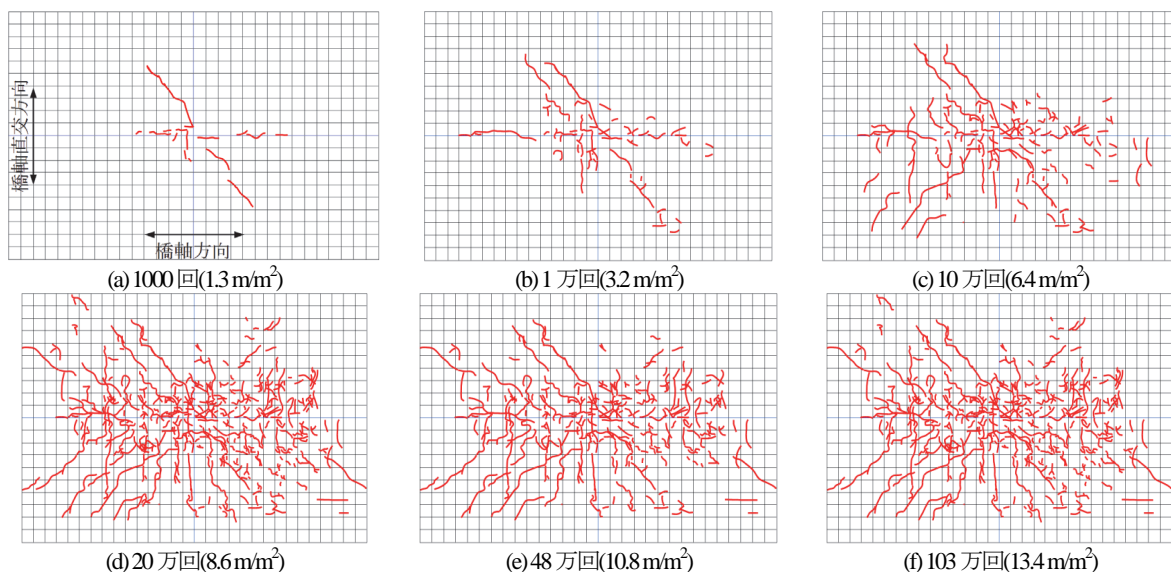
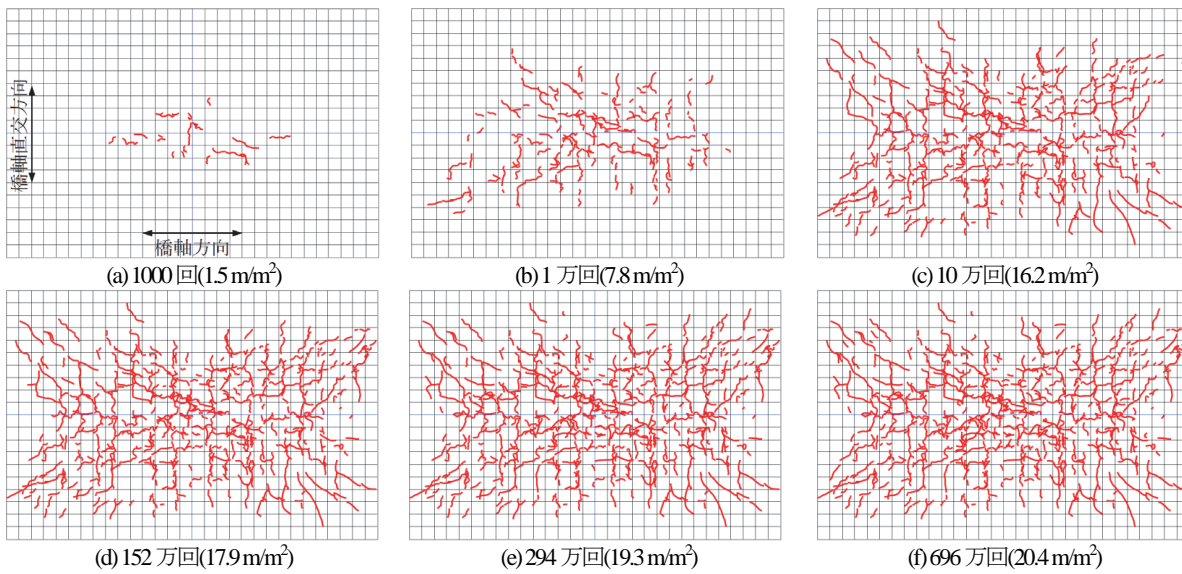
図-12から図-14に各供試体の下面のひび割れ発生状況の観察結果を示す。図より、3供試体共に走行回数の初期段階は、供試体中央付近を橋軸方向に進展するひび割

れが主であるが(図-12(a), 図-13(a), 図-14(a)), 走行回数が増加するに従って橋軸方向のひび割れの進展と共に, 橋軸直交方向のひび割れおよび斜め方向のひび割れの進展が目立ち始めた(図-12(b), 図-13(b), 図-14(b)). その後断続して発生していたひび割れが繋がり, 連続した橋軸直交方向ひび割れとして目立ち始める(図-12(c), 図-13(d), 図-14(b)). その時の等価繰返し走行回数は供試体によって異なるが, C供試体が最も早く(約1万回), A供試体(10万回), B供試体(150万回)の順になり, 圧縮強度の低い順序に一致している. また, 各供試体の橋軸直交方向ひび割れは疲労限界状態(A供試体: 約98万回, B供試体: 約4000万回, C供試体: 約700万回)に近づくに従い本数が増加すると共にひび割れが連続し長さも長くなっている(図-12(f), 図-13(f), 図-14(f)). この傾向はA供試体およびC供試体で顕著に表れている. 一方, B供試体は他の供試体ほどひび割れは多くなく, 疲労限界状態でもひび割れ密度は 7.4m^2 であった.

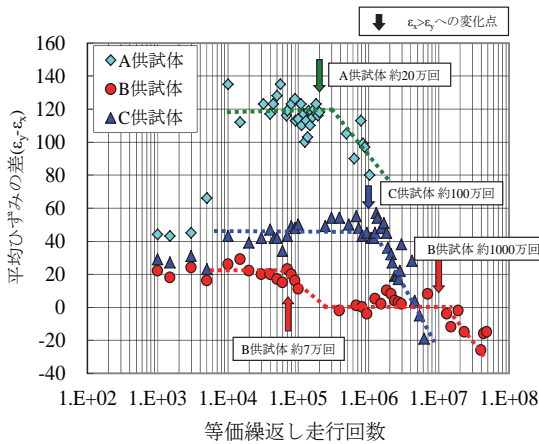
図-18 橋軸方向および橋軸直角方向ひずみ振幅の差

橋軸直交方向の平均ひずみ振幅(以下, 単に ϵ_y とよぶ)と橋軸方向の平均ひずみ振幅(以下, 単に ϵ_x と呼ぶ)との関係に着目し, 平均ひずみ振幅の差(以下, 単に $\epsilon_y - \epsilon_x$ と呼ぶ)を図-18に示す. 走行回数1万回以上の $\epsilon_y - \epsilon_x$ の傾向を俯瞰すると, A供試体は約20万回, B供試体は約7万回, C供試体は約100万回まで $\epsilon_y - \epsilon_x$ は, ほぼ同程度で推移し, その後は疲労限界に近づくにつれ, その差が小さくなり, B供試体とC供試体については ϵ_x が ϵ_y を上回る傾向を示した. B供試体では, 約7万回と約1000万回の2段階で小さくなっているが, これは途中の10万回から水張り条件に変更し走行試験を実施したためと考える. この傾向は, 図-12から図-14のひび割れ図よりひび割れの進展が, 最初は橋軸方向のひび割れが卓越し(ϵ_y が支配的), その後橋軸直交方向のひび割れが進展する(ϵ_x の増加傾向)という床版の「梁状化」の進行と概ね一致していると言える. なお, A供試体は, ϵ_x が ϵ_y を上回るまでの傾向はないが, これはA供試体の鋼材腐食が上側主鉄筋において著しく, 床版上側の損傷が早期に生じ¹⁵⁾, 梁状化が卓越する前に疲労限界に至ったためと考える. このように光ファイバ

センサによる床版のひずみ計測においても梁の曲げ試験と同様、センサ設置範囲のひび割れの増加が計測できることが分かった。また、このセンサによるひずみ計測によってひび割れの進展に加え、梁状化の進行がモニタリングできる可能性が示された。図-19に活荷重たわみと ϵ_x および ϵ_y の関係を示す。図中に示した回帰直線と相関係数が示す通り、いずれの供試体においても ϵ_x 、 ϵ_y は活荷重たわみの増加と共に大きくなる傾向を示しており、相関係数0.9以上の高い相関性を示している。

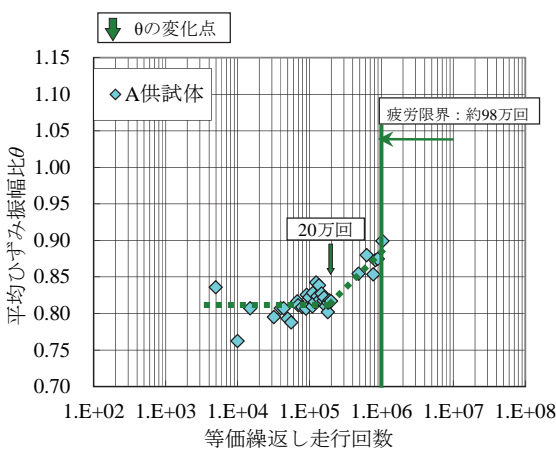
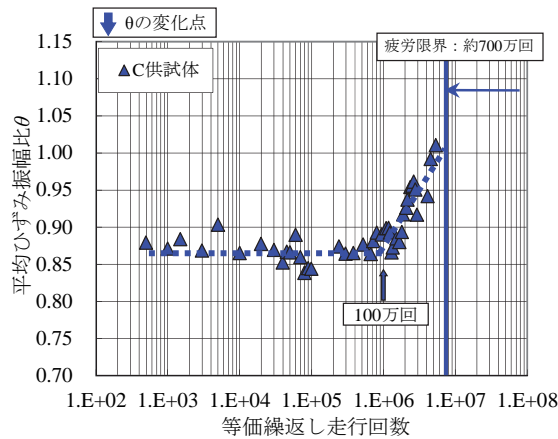
図-21 等価繰返し走行回数と平均ひずみ振幅比の関係

図-21(a)から図-21(c)に、等価走行繰返し走行回数とひずみ振幅比の関係を示す。ひずみ振幅比は、供試体によって数値は異なるものの、等価繰返し走行回数と共に疲労限界まで増加する傾向を示している。さらに、ひずみ振幅比の傾向を俯瞰すると、A供試体で約20万回、C供試体で約100万回で変化点を読み取れる。B供試体では約3万回、約30万回、約700万回の3ヶ所に变化点を読み取れる。この結果は、ひずみ振幅比が変化することが橋軸方向と橋軸直交方向のひずみ量の割合が変わる、つまり異方性の状態が変わることを示唆しており、ひび割れの状態や床版内部の損傷による剛性変化がひずみ振幅比の変化として表れるものと推察される。従って、平均ひずみ振幅比を連続的に監視し、変化点を読み取ることができれば床版内部の損傷を含んだ損傷状態へ移行する走

行回数を見いだせる可能性を示唆している。このことから、ひずみ振幅比の変化点を見いだすことも床版損傷が変化し始める点という広義でのRC床版の疲労損傷指標の一つになり得ると考える。

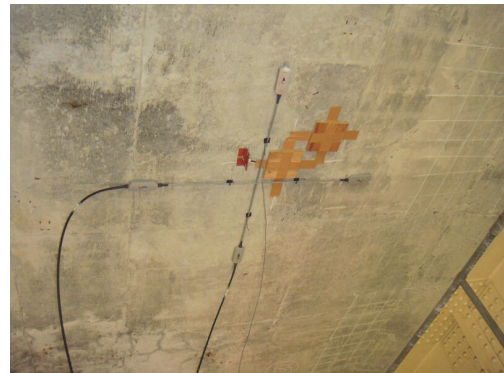
写真-6 実橋光ファイバセンサ設置状況

写真-6に、光ファイバセンサの設置状況を示す。センサは、計測対象とした床版の中央に設置したもので、A橋は上下線それぞれ1箇所、B橋は健全部と劣化部のそれぞれ1箇所とした。計測は、通常車両走行中の車両重量によるひずみ計測であり、サンプリング間隔を0.01秒以上とし、約60分間データを記録した。
