RC 床版の劣化進行度に関する 光ファイバーセンサの適用性検討

本研究は RC 床版の劣化度評価に対し、輪荷重走行試験により光ファイバーセンサを用いたモニタリングの適用性について検討した。輪荷重走行試験では、新たな載荷方法として実交通荷重に近い荷重を載荷させた。計測は光ファイバーセンサによるひずみ振幅と、従来の劣化指標であるたわみ、ひび割れ密度、および床版内部の剛性の低下を把握できる共振周波数とし、ひずみ振幅とその他の劣化指標との関係性を評価した。試験の結果、ひずみ振幅は押抜きせん断破壊までの床版の劣化を検知でき、たわみ、ひび割れ密度、および共振周波数との相関が高かったため、床版内部の剛性の低下を検知し得る可能性を示した。またレインフロー分析により、実橋にランダムな荷重が作用した場合の床版の劣化度を評価し得る可能性を示した。

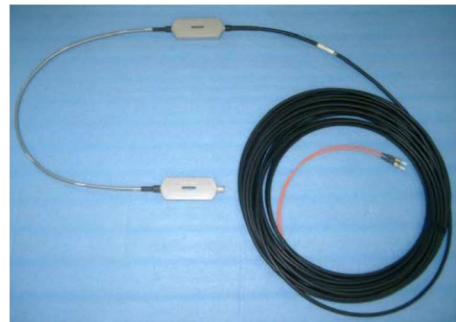
写真-1 光ファイバーセンサ

写真-1に本試験で使用した光ファイバーセンサを示す。コンクリートのひずみを計測する際、一般に箔型のひずみゲージが使用されるが、局所的な範囲による計測のためひび割れが測定箇所近傍に発生した場合に、ひび割れによる応力開放により最大ひずみを検出することは難しい。本研究で使用する光ファイバーセンサは 1m 間に生じたひび割れを含めて広範囲の平均ひずみを計測できる。

ひずみ計測の原理は、光ファイバのマイクロベンディングと呼ばれるファイバの変形により、光が漏洩する赤外線強度の変化からファイバ全長の伸縮量を求めることができる。

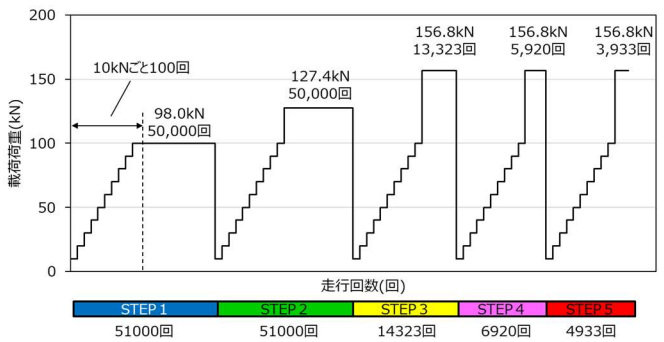
図-3 荷重載荷STEP（実績）

従来の階段載荷方式に加えて、劣化度に応じて実橋で作用し得る荷重を載荷させる新たな載荷方法で行った。図-3に荷重載荷STEPを示す。走行回数に応じて床版の劣化度をSTEP1からSTEP5まで定義し、各STEPの開始時に10kN単位で荷重を増加させ、各荷重で100回載荷後に、規定荷重で5万回載荷させる。100回載荷の定義

は、各損傷状態でのひずみを一定時間計測する目的で載荷させている。STEP1, STEP2では、既往の研究⁹⁾を参考に98kNから29.4kNずつ増加させる階段載荷方式を採用し、STEP3, STEP4では、後述する床版の活荷重たわみがそれぞれ4mm, 5mmに達した時点で載荷を終了し、STEP5では押抜きせん断破壊に至るまで載荷した。各荷重での載荷回数は、マイナー則を用いて基本荷重98kNに対する等価繰返し回数に換算した¹⁰⁾。式-1にマイナー則を仮定した式を示す。

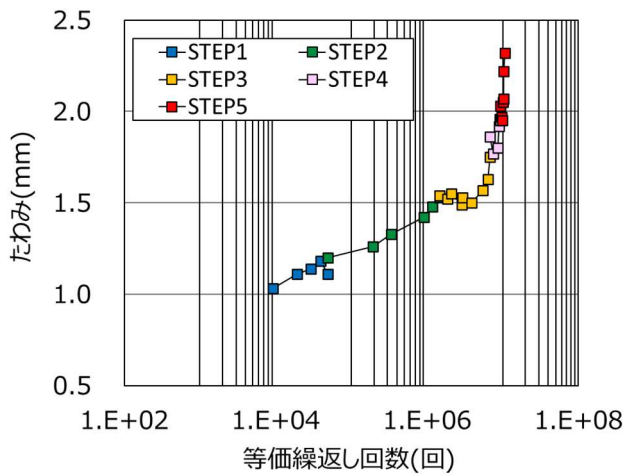
図-6 98kN 等価繰返し回数とたわみの関係

図-6~図-9 に等価繰返し回数と各計測結果の関係を示す。たわみ（図-6）は STEP2 終了時（走行 100 万回）までは走行回数に伴い増加する傾向であり、その後は STEP4 で 1.7mm に達して以降にたわみが急激に増加し、STEP5 で押抜きせん断破壊に至った。なお、破壊に至るまで支持条件の劣化は目視では確認されていない。

ここでは、たわみが急増した走行回数、すなわち 1.7mm に達した走行回数を疲労限界状態と考える。ひび割れ密度 (図-7) は STEP1 (走行 1 万回) から急増し、その後の増加量の傾きは概ね一定であった。それに対して、共振周波数 (図-8) では STEP3 (走行 100 万回) で急激に低下する結果であった。これは、表面上での劣化進行が一定であることに対し、床版内部ではある段階から水平ひび割れが進展し剛性が低下したものと考えられる。
