## Deformation monitoring and model updating: three case studies on the Paris Metro

### 変形モニタリングと構造モデル更新：パリ市内メトロにおける3つの適用事例

#### 論文概要

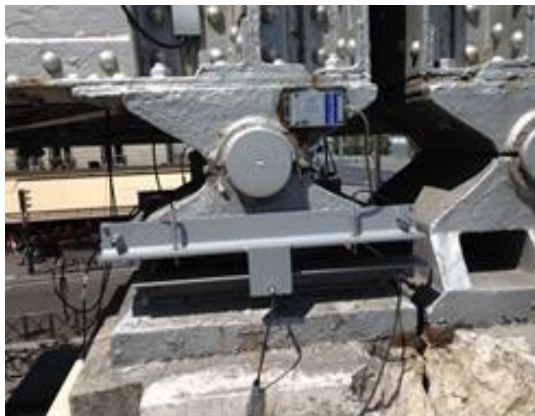
図1：相対変位センサを設置した支承

手法：1年間にわたり支承装置の水平変位と温度を連続測定し、摩擦モデルと比較。

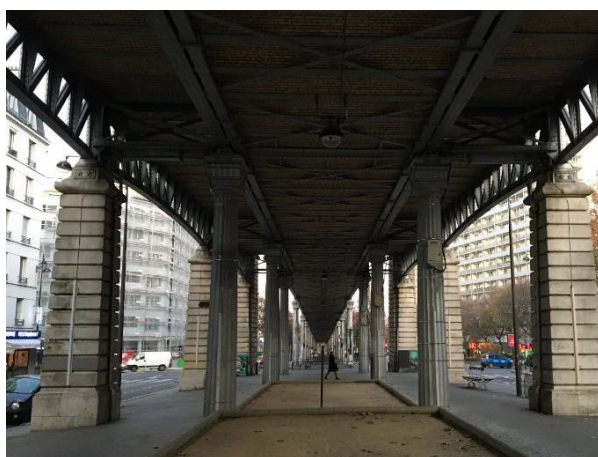
図4：6号線高架橋下部 OSMOSセンサ設置状況

手法：136基の光ファイバひずみセンサ、加速度計、温度計を設置し、2018年に実施された負荷試験データを用いて数値モデルを更新。
