高速道路におけるリニューアル工事着手までの鋼橋 RC 床版モニタリング報告

日揮（株） 正会員 ○門 万寿男
 東日本高速道路（株） 東北支社 正会員 樋本 智
 東日本高速道路（株） 東北支社 非会員 笹沼 恭平
 東日本高速道路（株） 建設・技術本部 正会員 安川 義行

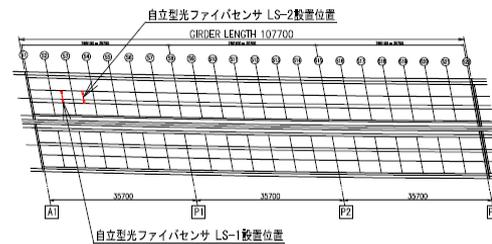
図-1 モニタリング対象橋梁

当該橋梁は昭和 53 年に竣工し約 40 年が経過しており、RC 床版にひび割れ・はくり等の劣化が確認されている。橋梁形式は図-1、図-2 に示す鋼 3 径間連続非合成鈹桁橋である。床版の取替工事はより劣化の著しい上り線側から実施し、その後下りを施工することとしている。このため、上り線の取替工事に当たっては下り車線に図-4、写真-1 に示すような仮設防護柵を設置した対面交通により実施した。

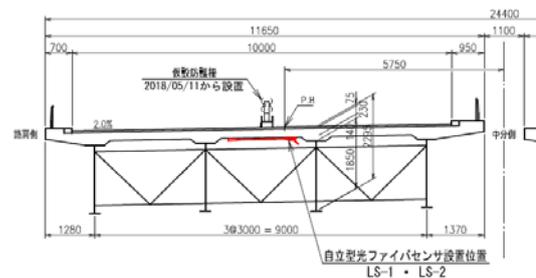
図-2 モニタリング対象橋梁標準横断面図

計測箇所は、当該橋梁床版の内、劣化度の激しい図-2、図-3 に示す橋軸直行方向 2 ヶ所 (LS-1,LS-2) とした。センサ設置状況を写真-2 に示す。

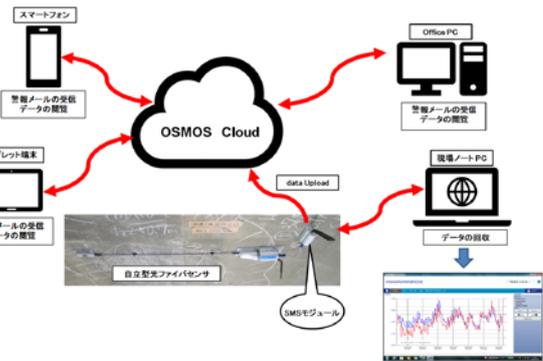
図-5 モニタリングシステム概要図

1m, データは内蔵メモリーに蓄積)を採用した¹⁾。測定値が設定した動的ひずみ値を超えた場合、登録した関係者に警報メールが送信される SMS アラートモジュールを併用した。このシステムはセンサを固定した 2 点間の相対変位をサンプリング周波数 50Hz で動的に計測し 1 時間毎にその平均値を静的データとして記録する。静的データは約 6 ヶ月分内蔵メモリーに蓄積できる。メモリー容量の関係でデータ数は限られるが 50Hz の動的データも記録することが可能である。このセンサは温度計も内蔵しており測定部の温度も同時に計測することができる。メモリーに蓄積されたデータは無線モデムとノートパソコンでクラウドサーバに保存できる。関係者は ID とパスワードで保護された Web サイトにアクセスすることによりデータを共有することが可能となる。モニタリングシステムの概要を図-5 に示す。
