# IoT センサを用いた常時モニタリングによる PC 箱桁橋梁の地震時の挙動計測

日揮 (株) 正会員 ○吉村 直樹  
東日本高速道路 (株) 東北支社 正会員 樋本 智  
東日本高速道路 (株) 東北支社 非会員 倉持 尚子  
(株) ネクスコ・エンジニアリング東北 非会員 池田 昂矢

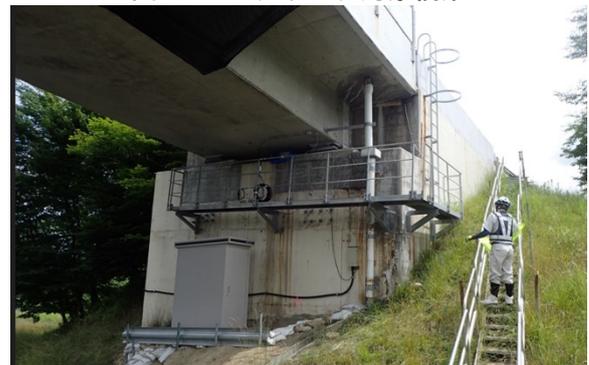
写真-1 モニタリングシステム設置状況

光学ストランドセンサは、当該橋梁の3径間それぞれのスパン中央のPC箱桁下面(左右端)の橋軸方向に合計6本を設置した(図-1)。またデータ集積ユニットは、橋台下に設置した仮設物置小屋内に保管し、各センサ位置まで有線ケーブルにて配線している。モニタリングシステムの設置状況を写真-1 および写真-2 に示す。アラートメール発信のトリガーとなる動的ひずみ振幅の閾値は、車両載荷試験等より設定している。
